恩平市大槐镇耀骏陶瓷原料加工点“9·30” 一般触电事故调查报告

2021年9月30日7时左右，恩平市大槐镇耀骏陶瓷原料加工点发生了一起意外触电事故，造成2人死亡，直接经济损失180万元。

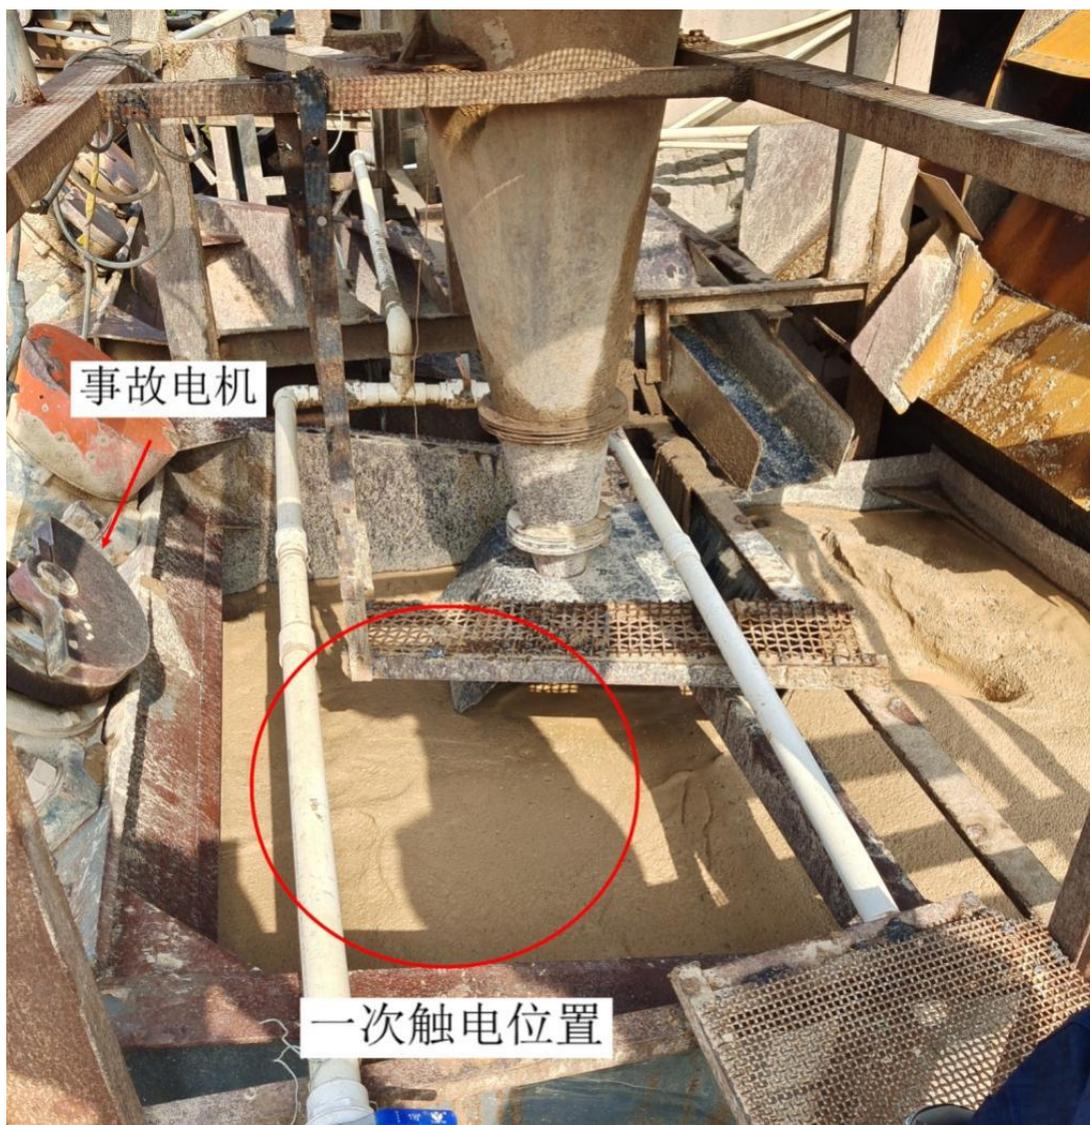
图一 一次触电位置图

事故发生在振动脱水筛工作平台（见图一、图二），下方有一水槽（见图二），事故发生时积水深不足20cm。

9月30日早上6时40分左右,恩平市耀骏陶瓷原料加工点振动脱水筛马达出现故障短路跳闸,曾建华(死者一)发现后马上到配电房重新开闸,但电机依然不运行。6时57分左右,梁平照和曾建华来到振动脱水筛工作平台边,准备对不能正常工作的振动脱水筛电动机进行检查。当曾建华进入振动脱水筛工作平台便发生触电,梁平照用手去拉扶曾建华,也发生了间接触电,两人同时跌下水槽³。7时5分至7时8分左右,梁平照爬上地面先后找到谢健华、张玉田,让他们去救人,并要求谢健华先去关闭电闸。谢健华到机械操作台关停了机械运行按钮,便来到事故现场帮忙救人。三人尝试将曾建华拉上地面,但未能成功。7时10分,梁平照离开事故点去找人帮忙。期间,谢健华接到张健锋电话,因发现故障电机旁边的机械仍然运行,未成功断电,便叫张健锋赶紧去配电房把电闸关了再帮忙救人。这时,梁平照也找到岑文湛和张健锋,让他们去救人。但岑文湛、张健锋均因紧

3. 梁平照当时穿皮鞋,电阻较大,触电时流经其身体的电流较小,因此未受到严重触电伤害;同时,振动脱水筛与固定支架之间有橡胶减震墩,起到了绝缘作用,振动脱水筛带电,而支架和下方水槽无电。

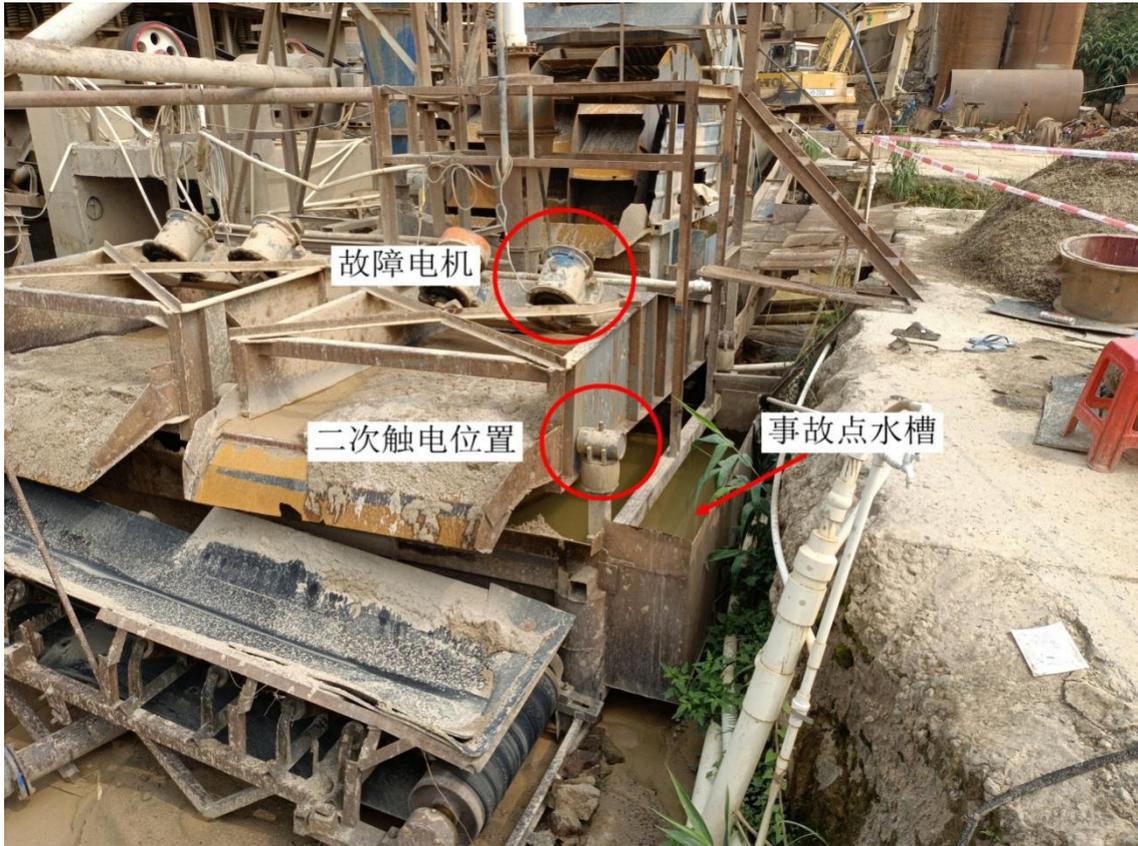
图二 二次触电位置图

张未问清楚事故地点，两人先跑到配电房，发现该处非事故点，由于救人心切，忘记关闭电闸，就赶紧分散去找事故地点。7时12分左右，张健锋先于岑文湛来到事故点，脱了拖鞋便下去机台下方并站在水槽旁沙池帮忙救人，因把手搭拉在振动脱水筛突出的固定轴上，发生触电⁴。这时，岑文湛赶到事故现场，和谢健华借附近工具把张健锋的手拨离固定轴。然后两人立即跑去电房关电闸，途中向正在返回事故点的梁平照报告张健锋触电情况。三人去配电房关闭电闸后赶回事故现场，和张玉田一起将曾建华和张健锋从振动脱水筛下方水槽抬上地面施救并拨打“120”。

4. 此时，电机电闸未成功断电，振动脱水筛架构已带电，张健锋手搭振动脱水筛突出的固定轴，落脚踩踏沙池，与大地形成回路，导致触电。

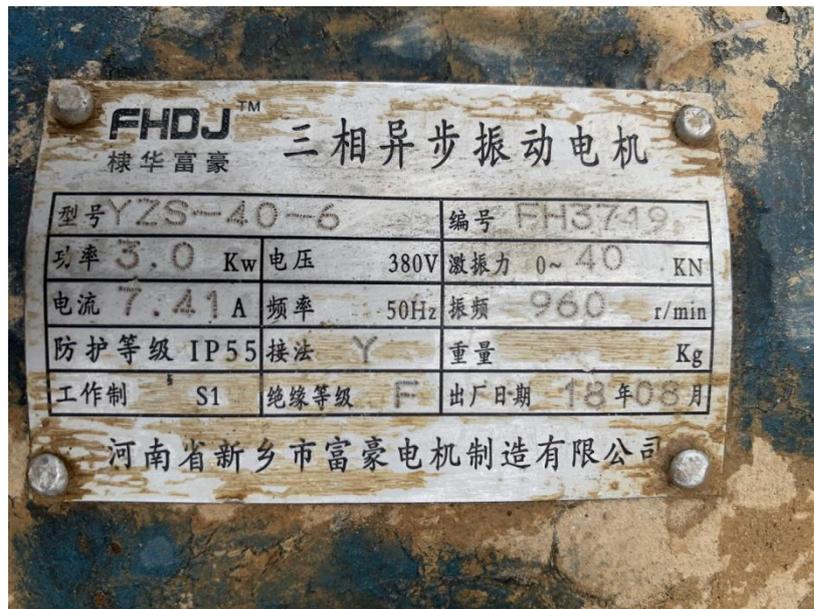
图三 振动脱水筛电动机参数

其中，振动脱水筛共设置电动机 2 台同时工作，通过抖动脱水取砂。事故设备为振动脱水筛工作平台靠外侧的 1 台电动机。事故电动机为磁力启动（由空气开关、交流接触器及热继电器合成控制）形式，380V 供电（具体参数见图三）。而事故电动机控制电路未设置漏电保护器¹，未采取相应的工作接地和保护接地措施²。

1. 漏电保护器即剩余电流动作保护装置，简称 RCD。《剩余电流动作保护装置安全和运行》（GB/T13955—2017）4.4.1 末端保护“下列设备和场所应安装末端保护 RCD：…；b）工业生产用的电气设备；…；d）安装在户外的电气设备；…”

2. 中华人民共和国国家标准《电气装置安装工程接地装置施工及验收规范》（GB50169—2006）3.1.1 电气装置的下列金属部分，均应接地或接零：1 电机、变压器、电器、携带式或移动式用电器具等的金属底座和外壳；…”

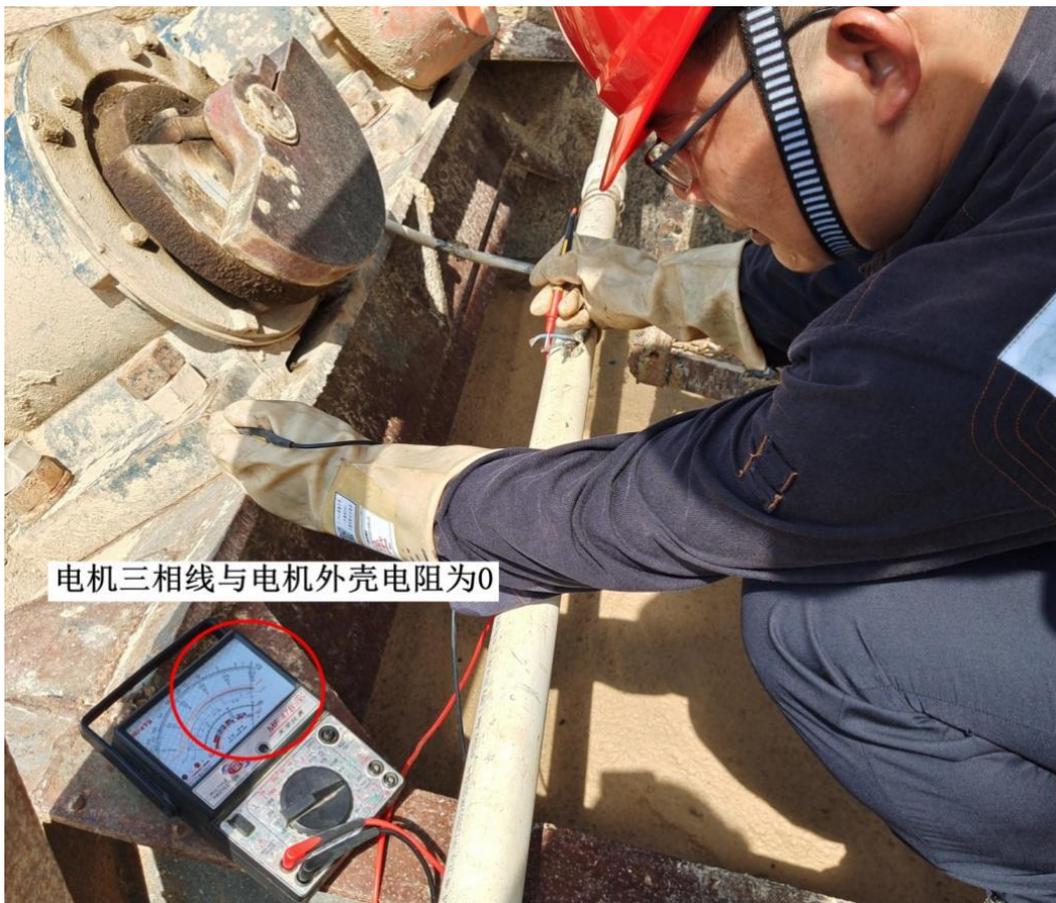
图四 现场勘查图

事故后现场勘查，事故电动机三相线与电机外壳电阻为 0（见图四），表明电动机绝缘失效。事故电动机外壳与振动脱水筛工作平台钢质架构相连，两者之间电阻为 0（见图五），表明两者之间无绝缘。因此，电动机通电，则振动脱水筛工作平台钢质架构也会带电。

1. 违规操作和检修。曾建华(死者一)发现设备有故障后,没有充分认识电机故障原因的情况下,按空气开关交流接触器的恢复按键强行开闸通电,违反用电安全要求⁵,而电动机带病通电造成电动机绕组的绝缘失效,导致电动机漏电;其又在设备没有断电的情况下,没有按规定穿着劳保用品⁶(穿绝缘鞋、戴绝缘手套)就进入设备工作区进行检查检修,触摸未断开电源的故障设备,因而发生触电事故。

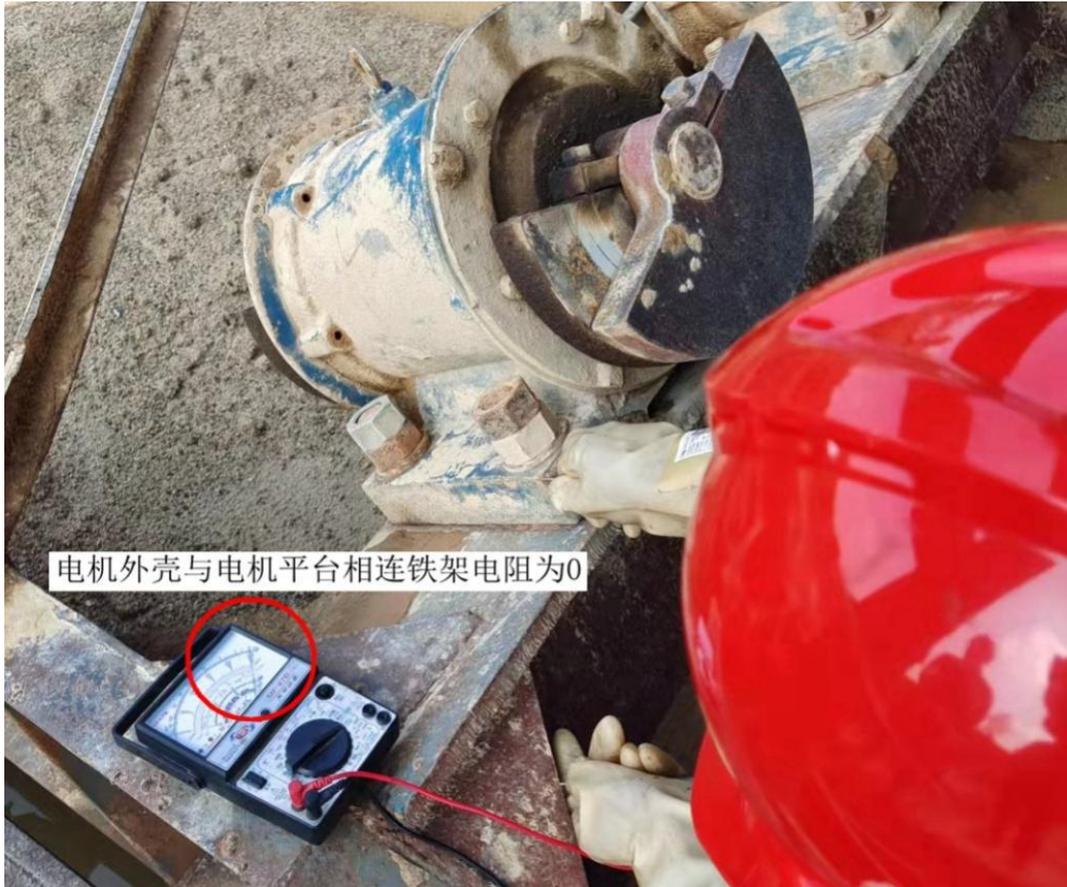
图五 现场勘查图

3. 设备设计及安装存在缺陷。恩平市耀骏陶瓷原料加工点振动脱水筛电动机没有安装漏电保护器，且电动机没有采取工作接地和保护接地。
